LPガスバルク供給ヒヤリ・ハット&事故事例集

経済産業省 原子力安全・保安院
高 圧 ガ ス 保 安 協 会

バルク供給に係る事故概要及び再発防止対策について

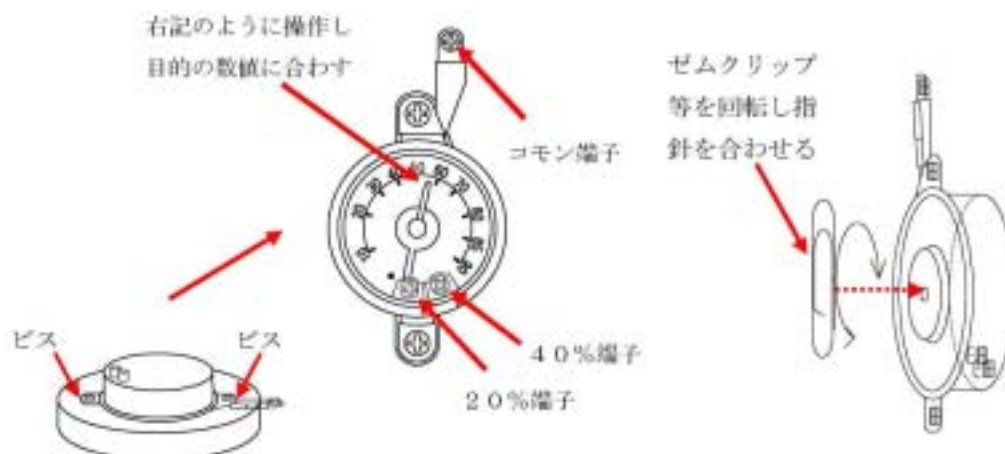
<<図-1 ゲージ部分の発信検査方法>>

（検査前85%表示のゲージを20%付近の検査後本体に取り付けると0%を示してしまいます。磁石のN極とS極の関係で180度以上ふれ0%を示します。検査後再度取り付ける場合にゲージボディの指示を本来元通りの85%付近をお願いします。）

- ・ 液面計の表示値を確認してからゲージ部分は2本のビスを弛め外します。
- ・ コモン部の接続線を外します。（発信を防ぐため）
- ・ ゼムクリップ等で指針を40%、20%等測定したい位置に合わせ、テスターの抵抗値又は、導通ポートで確認し発信機能を検査してください。
- ・ 正常であれば、表示を確認値付近に戻し、取り付けて、他のN C U、接続線等を検査してください。

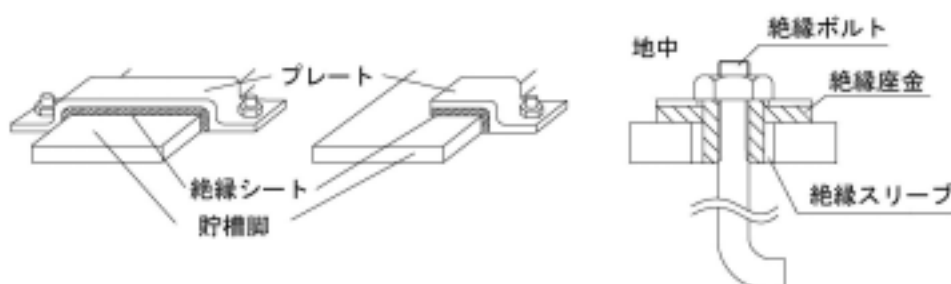
<<バルク貯槽の脚底部等のサビ補修要領>>

状況：980kg埋設型バルク貯槽の設置工事を実施している作業現場でバルク貯槽を基礎に設置後、絶縁抵抗値を測定したところ絶縁不良状態でした。設置しましたバルク貯槽の脚部等を点検しましたら、塗料のキズ等が発見されました。又、貯槽をリフトアップしましたら脚底部も塗料の剥離がありました。

処置：バルク貯槽の脚底部の塗装剥離・キズ部分を防食テープ補修し、脚底部に絶縁シートを当てて施工を実施し、アンカーボルトに絶縁処理を施し設置しました。テスターで絶縁状態を確認したところ正常な数値を示しました。尚、クレーンで吊り上げたのでこの部分の補修も実施しました。

対策：バルク貯槽の脚底部の塗装において、搬送時に傷が付きづらい荷造り梱包をお願いするとともに設置時に脚部の再点検補修修理をお願いする。また、補修時に、防食テープ、絶縁シート施工を正しく実施、マルチテスターとで測定確認を啓発しています。

埋設のバルク貯槽に限らず地上用のバルク貯槽も含め設置工事、定期点検等において、サビの発生、塗装のキズを発見した場合は速やかに補修を実施願います。その要領を以下に示します。

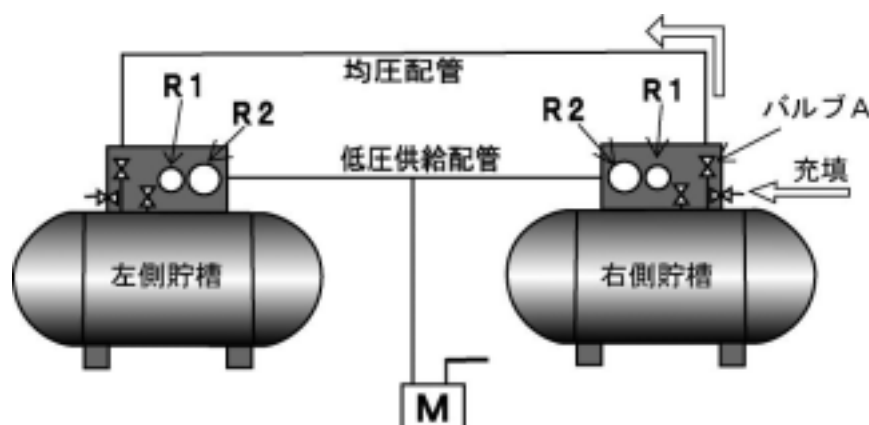
状況：図のようにバルク貯槽を2基併設し、高圧気相部を均圧配管で連結した設備において、最初に「左側貯槽」に充填（85%）、次に「右側貯槽」に充填したところ、左側バルク貯槽が過充てんになった。

原因：均圧配管のバルブAを「開」のまま充填したため、均圧配管を経由して充填済みの「左側貯槽」に液が追加され、過充填となった。

右側貯槽も85%に充填し、作業終了したが、左側貯槽が過充填になったことは気が付かなかった。

- ・均圧配管を設けてある複数設置の設備に充填する場合は、均圧配管のバルブを「閉」にして充填することを徹底する。
- ・ミスを防止するためにバルブに「充てん時閉」の表示札を設ける。
- ・液面計による充てん量の確認を徹底する。
- ・ペーパライザーを設置している設備で、液相配管を接続している場合は、「均圧配管のバルブA」と「液相配管のバルブB」の両方を「閉」にして充填すること。（下図参照）

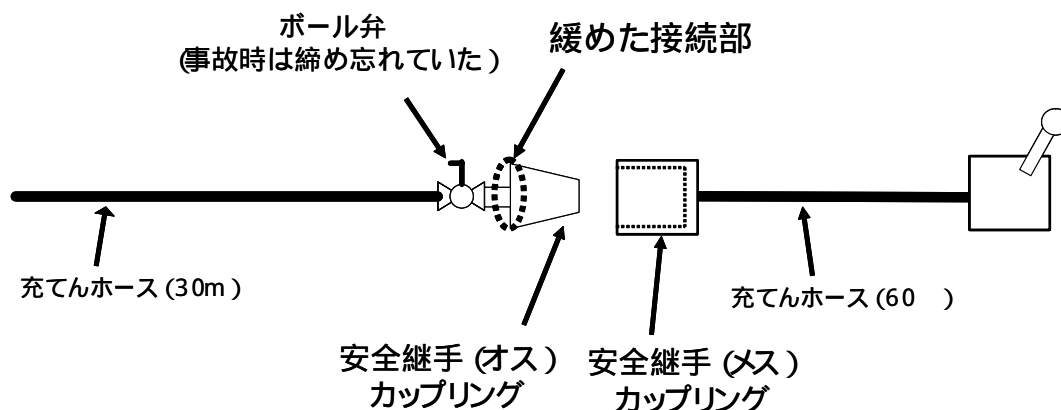
バルク貯槽

その間に漏えいしたガスが店舗工場内に流入して、何らかの着火源により引火、爆発した。

事故原因：イ．離脱した安全継手を再度接続する作業は、充てんホース内のＬＰガス（液）を排除して実施する必要があるが、その作業を消費先でそのまま実施していた。

ロ．充てんホース内のＬＰガス（液）の排除を安全継手（オス）とボール弁との接続部を緩めて行った。

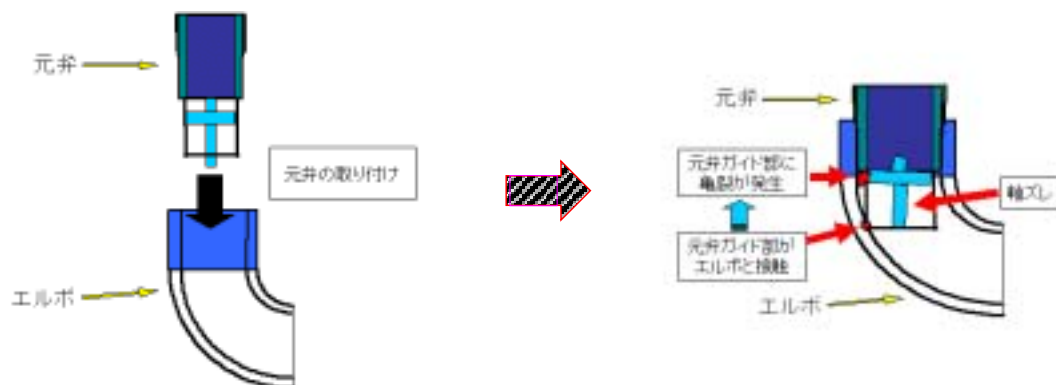
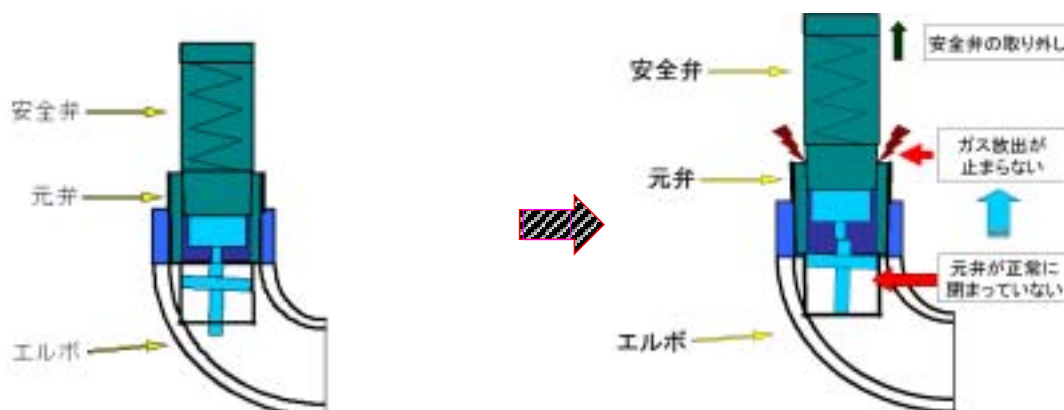
メーカーの安全弁交換要領書に従って作業を行っていたが、安全弁をゆるめている過程で微少漏えいが止まらない状態で安全弁を外したところ、突然、ガスが放出した。

事故原因：イ．元弁ガイド部が元弁をエルボに締め込んだときにエルボ内壁に接触した。
 ロ．その結果、元弁ガイド部に亀裂が生じて元弁が軸ズレを起こした。

ハ．その後、元弁が軸ズレしたまま、安全弁を取り付けた。
 （なお、元弁の軸ズレは、通常の使用時において、漏えいは発生せず、安全弁の機能にも問題はない。）
 ニ．安全弁交換作業時において安全弁を元弁から取り外したときに元弁が正常に閉まらずガス漏えいしたと推定される。

防止対策：安全弁の交換作業を行う時は、バルク貯槽製造事業者等へ事前に交換手順について確認し、作業マニュアルに従って行うこと。
 （詳細は 3、再発防止対策について（9）を参照）

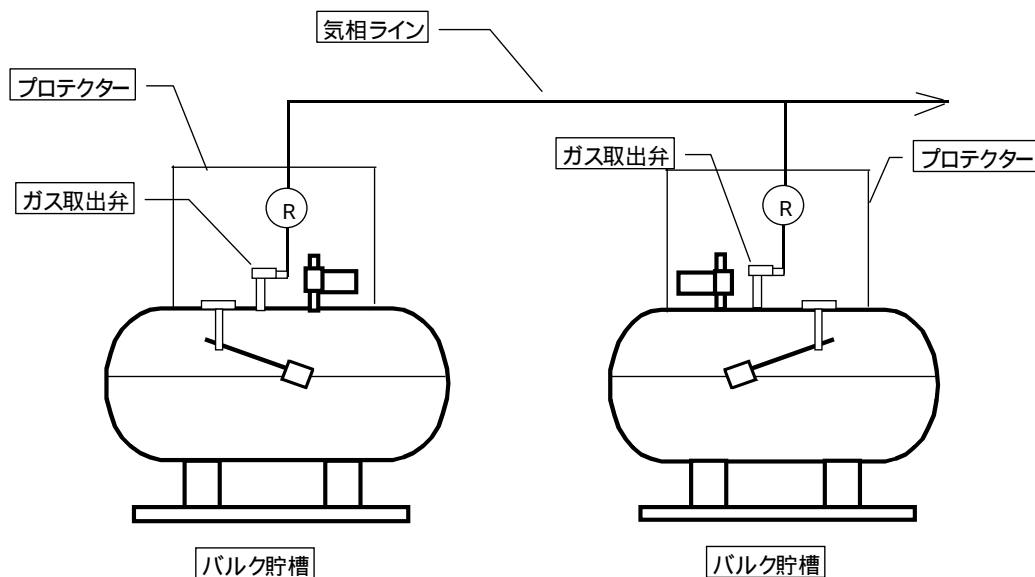
バルク貯槽を気相ラインのみで接続すること。

なお、この場合は、バルク貯槽に設置されている調整器の調整圧力のバラツキにより一方のバルク貯槽から優先的にガスが消費され、設置されているバルク貯槽の残液量に極端な差異が生じること（片減り）がある。一方のバルク貯槽の残液量が極端に減少し、残液量が0%に近い場合（バルク貯槽の内圧が低い状態）で充てん作業を行うと初回の充てん時と同様に過充てん防止装置が作動し、充てん作業が円滑に行えなくなる場合があるため、充てん時に液面計の表示が5%以下となっている場合は、バルクローリの容器と均圧を施すなどの措置を講じること。

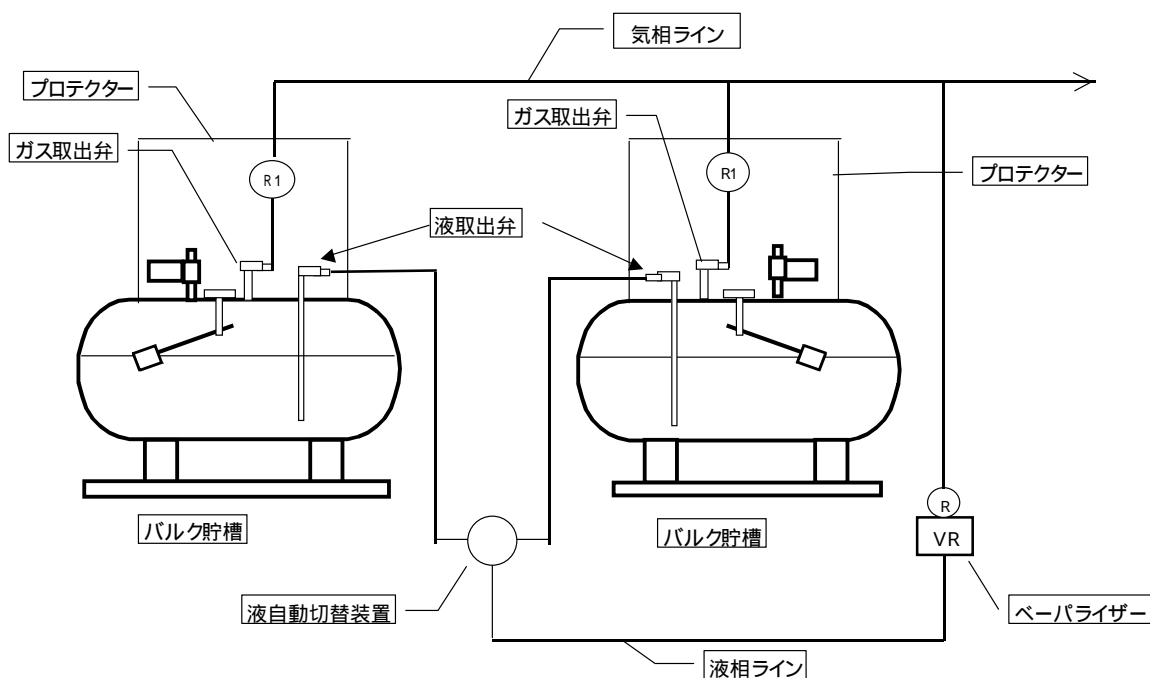
なお、液自動切替装置の切替圧力の設定及び維持管理を徹底しないと切替が適切に行われないことがある。

2基のバルク貯槽における液相ラインの接続部に液自動切替装置を設置する場合は、以下の事項を遵守すること。

- a) バルク貯槽の液取出弁及びガス取出弁は常時「開」とすること。
- b) 液自動切替装置は、メーカーの取扱説明書に従うこと及び指定する周期で定期点検を行うこと。
- c) バルク貯槽の液面異常又は気化装置の異常を常時監視するシステムと接続すること。

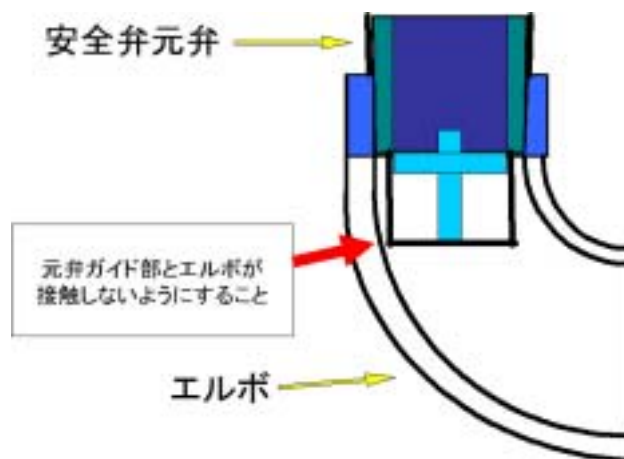
a. 安全弁元弁下部にガイド部がある場合

本件は、安全弁元弁をエルボに締め込んだ時に元弁ガイド部がエルボ内壁に接触し、ガイド部に亀裂が生じて元弁が軸ズレを起こしたため、安全弁交換時に安全弁を元弁から取り外した時に元弁が正常に閉まらなかったのが原因であり、同様な事故を防止するため、次のような対策が必要である。

安全弁元弁をエルボに締め込んだときに当該元弁下部のガイド部がエルボ内壁に接触しないようにすること。
